水电与新能源

2020年第6期(第34卷)

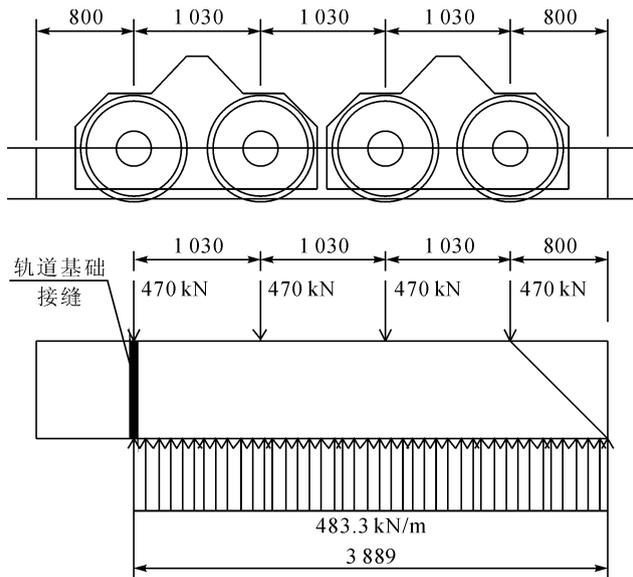
图4 门机受力简图(单位:cm)

其中, F_k 为门机作用于基础的竖向力。

条形基础混凝土自重约 $G_k = 24 \text{ kN/m}$ 。混凝土自重形成的应力为 $24 / 1.676 = 14.3 \text{ kPa}$,叠加后

基底最大应力为 302.7 kPa。

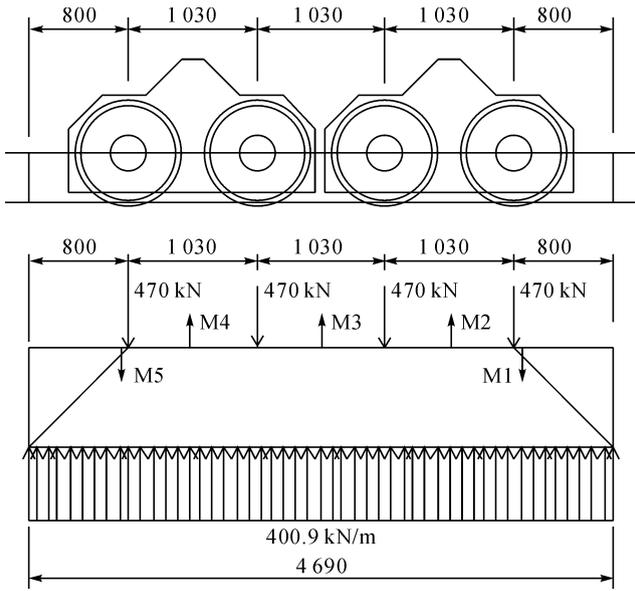
图5 轨道梁计算简图(单位:cm)

①当压力通过基础传给地基时,地基会给基础一个大小相等,方向相反的反力,地基反力会容易对轮下基础产生冲剪和拉裂破坏,必须对地基进行抗弯及抗剪强度验算。受力情况见图5。

$$M_2 = M_3 = M_4 = 53.2 \text{ kN} \cdot \text{m}$$

$$M_{\max} = 128.3 \text{ kN} \cdot \text{m}$$

③抗弯强度校核。最大弯距为正,因此条形基础主要为下部受拉。首先进行素混凝土核算,将条形基础沿轨道方向分解成10个截面尺寸为30 cm×80 cm的梁,则每个梁承载的最大弯距为12.83 kN·m,取任意一个进行计算。计算公式如下:

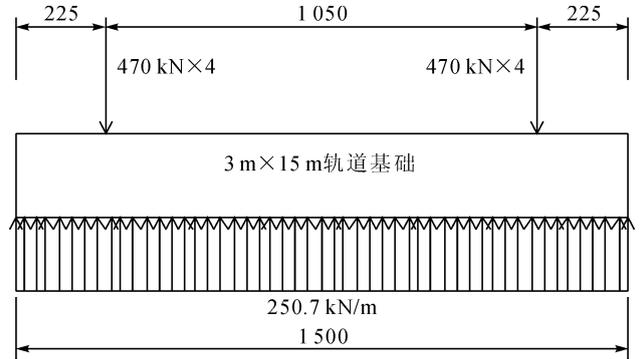
图6 轨道梁计算简图(单位:cm)

①当压力通过基础传给地基时,地基会给基础一个大小相等,方向相反的反力,地基反力会容易对门机腿下基础产生冲剪和拉裂破坏,必须对地基进行抗弯及抗剪强度验算。受力情况详见图6。

②内力计算。根据分析计算,最大弯距出现在门机两腿之间中点位置, $M_{\max} = 2820.4$ kN·m。

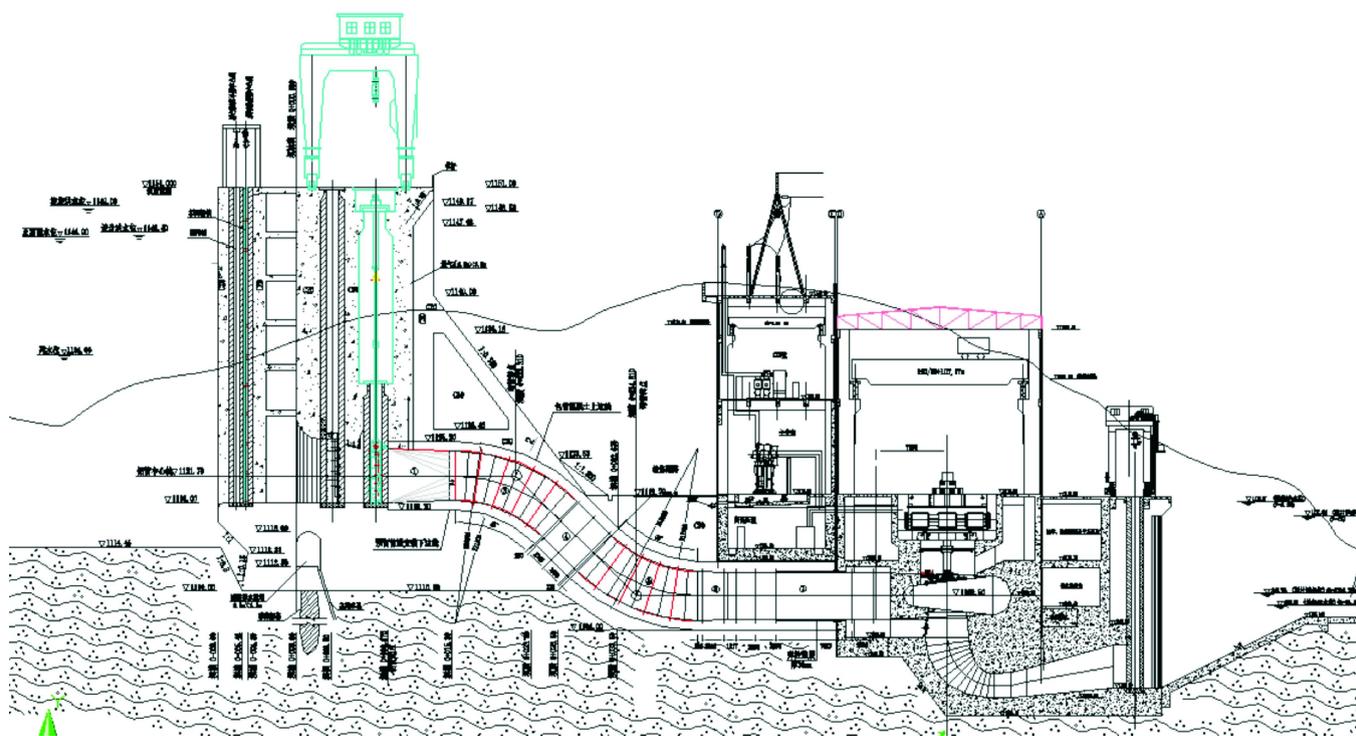
图1 2号机组压力管道纵剖安装图

压力钢管首部直径为5.4 m,压力管道与坝体取水口相接进口底板高程为1119.00 m,轴线高程1121.70 m,下平段管道中心线与机组安装高程同高,高程为1108.50 m。单机机压力管道长62 m,前部设

5.4 m长的方变圆渐变段,后部接弯管,弯管转弯角为45°,转弯半径为16.2 m,中部设直段与下弯段相接,下弯段转弯角为45°,转弯半径为16.2 m,下弯段与下平段相接经伸缩节与水轮机蜗壳进水口相接。钢管直径由5.4 m逐渐过渡到4.8 m,与蜗壳进口直径一致。坝横0+048.840至坝横0+055.790的钢管段穿过厂坝分缝,此处钢管全周设30 mm厚弹性垫层,采用垫层管过缝。2号机组压力管道安装布置见图1所示。

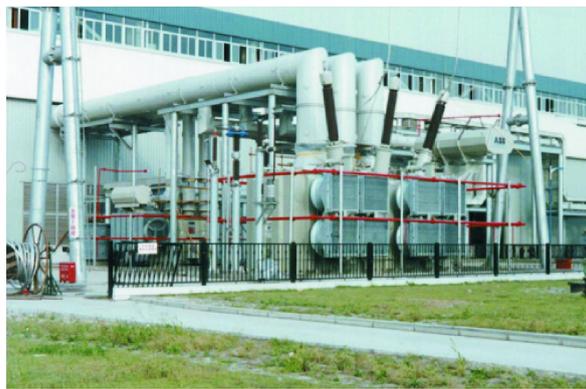
图1 IPB与主变压器连接参考图

目前,大渡河流域多数新投产电站的发电机出口至主变压器间母线采用全连式离相封闭母线(IPB),见图1。离相封闭母线主要由母线导体、支持绝缘子和防护屏蔽外壳组成,导体和外壳均采用铝管结构。且封闭母线上都装设有防冲击保护电容器,由于该电容器与发电机出口断路器(GCB)在内部联为一体,每次进行母线交流耐压试验时需要将电容器单独拆除,这样做不仅会耗费大量的人力成本,同时检修工期也不允许。如果连同电容器一起进行工频交流耐压,又会因为电容量较大(一般为一百至几百纳法不等),使得现有的工频交流耐压设备无法满足母线工频交流耐压试验的需要。

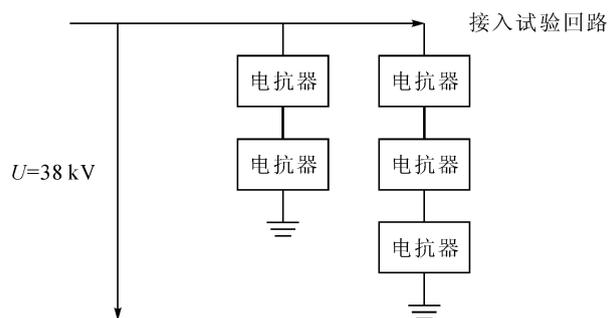
图 4 5 只电抗器的连接图

3)考虑采用一致型号的电抗器,可将两个 79.6 H 的电抗器串联后,组成一个电感量为 159.2 H 的总电感,将三个 79.6 H 的电抗器串联后,组成一个电感量

为 238.8 H 的总电感,再与工频交流耐压试验回路进行并联(如图 4),此时回路的总电流应为: $I = I_c - I_L = 1.20 - 1.27 = -0.06 \text{ A} = 70 \text{ mA}$;现有的工频交流耐压设备均满足试验回路对电压、电流的要求。

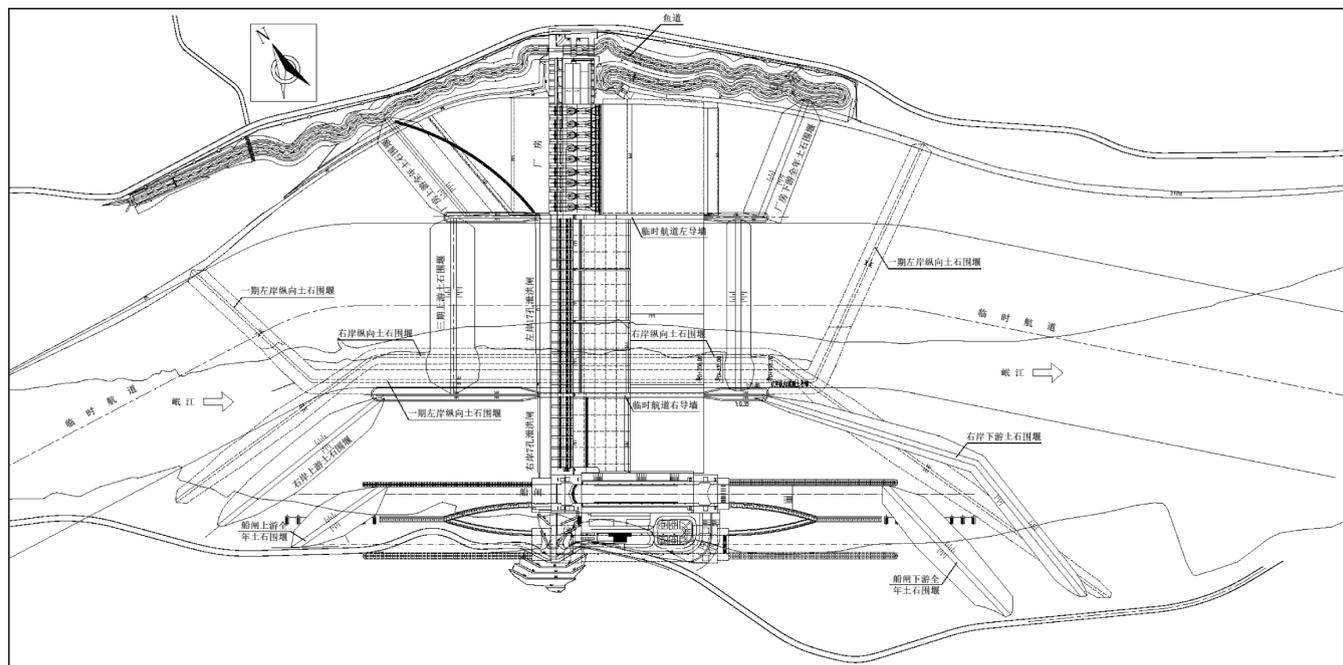
图1 初步设计阶段施工导流方案布置图

第五年10月~第六年5月:利用临时航道左右导墙和三期上下游土石围堰挡水,临时航道内17孔泄洪闸施工完成,第六年2月底,首台机组具备发电条件。已完建7孔泄洪闸控制上游在发电死水位316.00 m运行,永久船闸通航;

第六年6月~第七年3月:6月初由泄洪闸挡水,水库开始蓄水,第七年3月,机组全部安装完成并具备发电条件。已完建24孔泄洪闸过流,永久船闸通航。

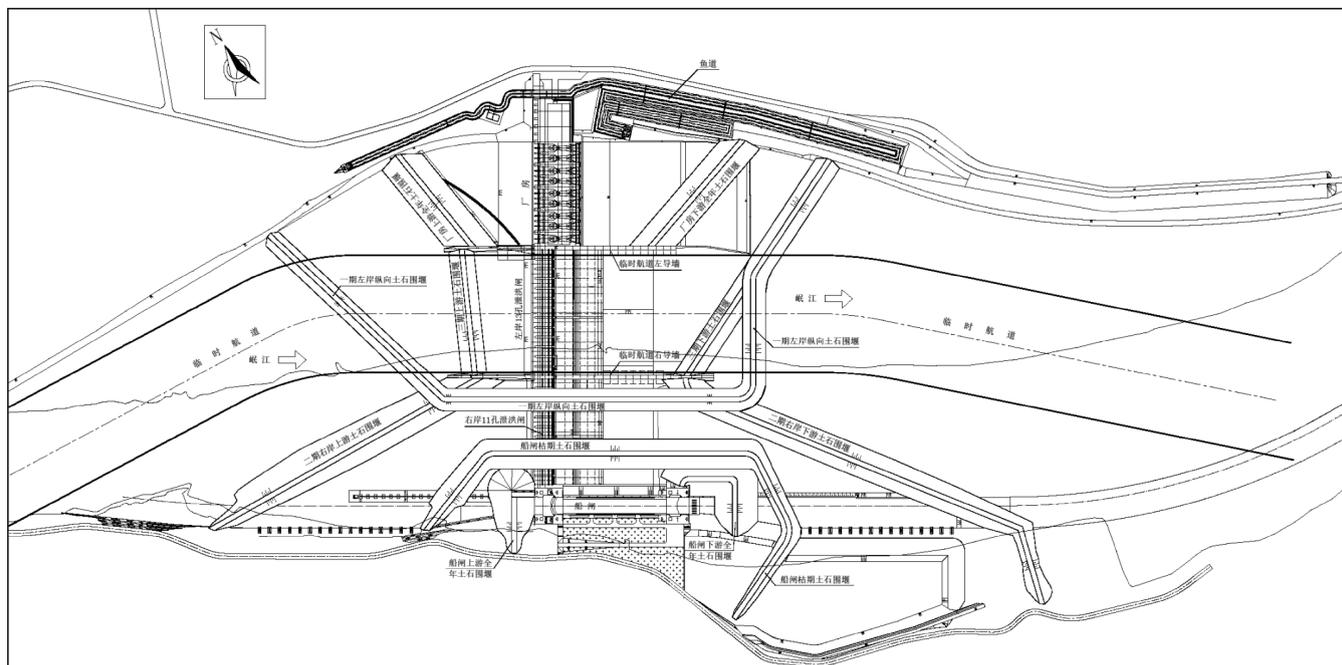
图 2 优化调整方案施工导流布置图

根据实施阶段施工导流优化调整研究的内容,枢纽工程仍采用三期导流方案,优化调整方案施工导流布置见图 2,导流程序如下:

1)一期(第一年11月~第二年10月)主要进行左岸部分河床疏浚、临时航道内13孔泄洪闸底板和临时航道左右导墙施工。

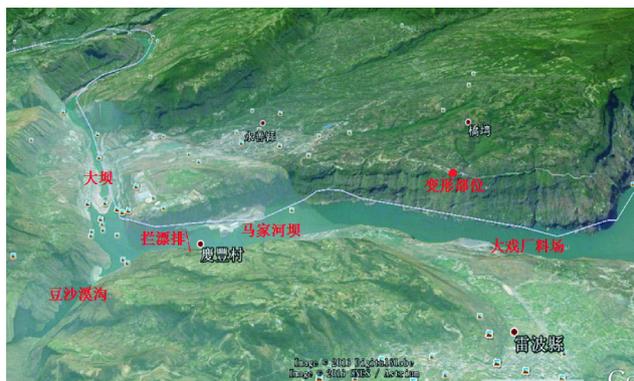
图 1 变形体与溪洛渡水电站的关系图

公路外侧至基岩陡壁之间,高程大致在 1 100 ~ 1 180 m,变形体长约 200 m,宽约 30 ~ 50 m,厚 15 ~ 30 m,总方量约 8.2 万 m³。距下游马家河坝、黄桷堡码头河道里程约 3.8 km,距下游溪洛渡大坝河道里程约 7 km,高出水库正常蓄水位 500 ~ 600 m。变形体与溪洛渡工程枢纽区的关系如图 1。

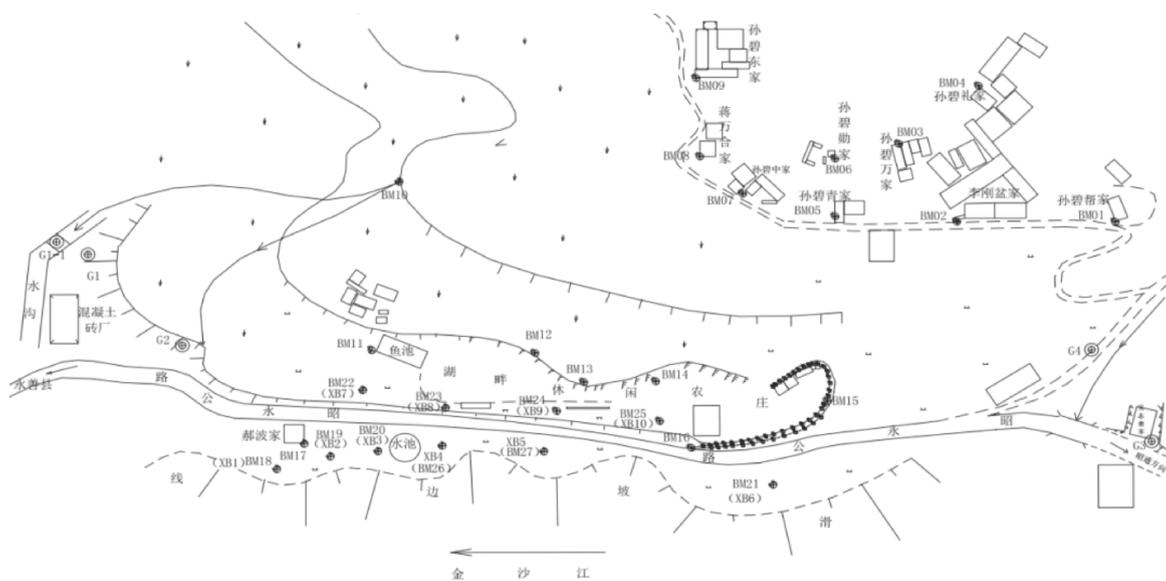
图 2 桥湾变形体监测点布置图

2016 年 8 月开始,中国长江三峡集团公司向溪建设部对桥湾滑坡开展了表面变形监测和垂直位移监测工作。根据滑坡形状、地形地貌和变形程度差异等特征布置监测点,见图 2。

表面变形监测点分两层布设,永—昭公路以下滑坡体前缘 1 100 ~ 1 132 m 高程布设 6 个点 (XB1 ~ XB6),永—昭公路以上 1 135 ~ 1 150 m 高程布设 7 个点 (XB7 ~ XB13),共 13 个监测点。垂直位移监测布置 27 个精密水准测点 (BM01 ~ BM27),监测点分别布置在次级桥湾滑坡的前缘、顶部和后缘,其中 10 个监测点布设与表面变形监测点重合,见表 1 ~ 表 3。

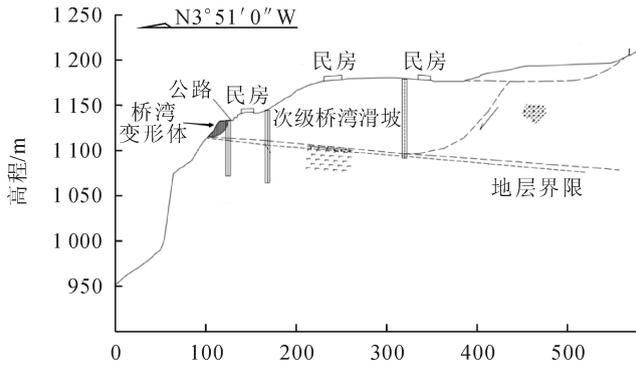
图7 桥湾变形体与次级桥湾滑坡体示意图

永—昭公路以上的变形主要表现为房屋和硬化的砼路面开裂,裂缝宽一般0.2~2.0 cm,说明滑坡的变形程度有限。高程1130 m以上为缓坡平台,平均坡度约10~20°,坡面上分布农田和居民点,示意图见图7。

永—昭公路以下的滑坡前缘稳定性相对较差,桥湾变形体即为永—昭公路外侧桥湾次级滑坡前缘的局部变形,表现为长约200m的拉裂缝和小规模的塌滑现象。目前,永善县政府已在永—昭公路靠江侧布置多根抗滑桩。

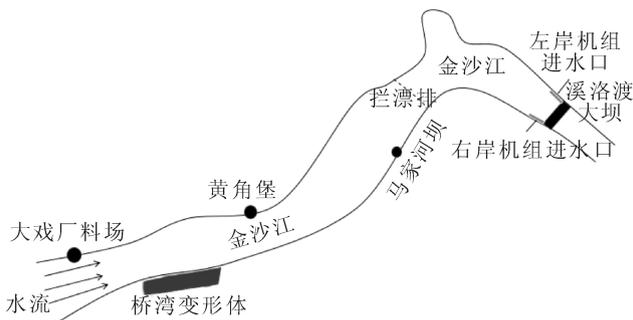
图 9 桥湾变形体与溪洛渡工程位置平面示意图

桥湾变形体与溪洛渡工程位置平面示意图如图 9，永善县溪洛镇雪柏村受桥湾变形体影响的居民住户近 30 户，涉及人口少于 300 人，变形体产生滑动主要影响对象是变形体周边民房、农田和昭永公路，以及金

沙江上行驶的船只、养殖网箱以及落点两岸水面上高度 50 m 范围内的人类活动，同时由于变形体距溪洛渡大坝枢纽、右岸马家河坝码头和左岸黄桷堡码头等较近，对溪洛渡工程警戒线管理范围内临江作业、清漂作业、趸船运行和维护作业、沿江交通、机组负荷及大坝挡水建筑物和金属结构等产生一定的影响。具体表现为：

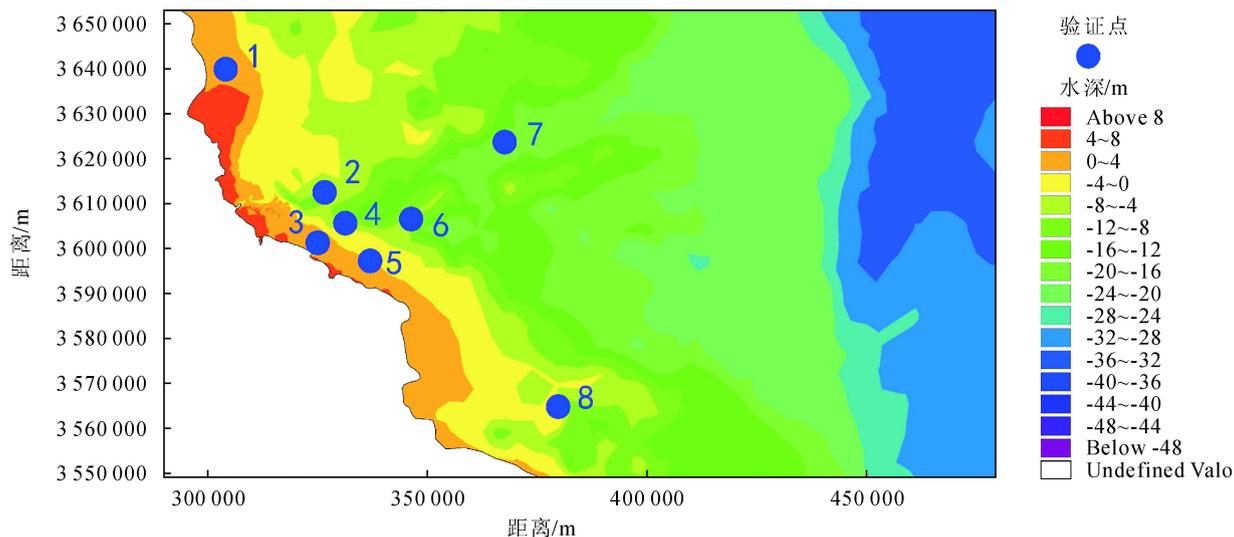
图1 波浪数值模型计算范围图

模型从满足如东海域的波浪计算需要出发,模型计算的范围以东经 120°46.2' 北纬 32°30.3' 为原点,向东延伸 170 km,向北延伸 100 km,模型采用三角形网格,一般网格最大为 200 000 m²,网格数为 13 738,时间步长从 0.01 ~ 360 s 自动调节;加密网格(如东近海海域)最大为 50 000 m²,网格数为 7 038,时间步长从 0.01 ~ 360 s 自动调节,数学模型的开边界条件由中国近海潮汐潮流数学模型 Chinatide^[8]提供,其中潮位为 6.14 m(极端高水位)、3.93 m(设计高水位)。波浪破碎系数取值为 0.8,底摩擦类型为尼古拉兹砂粒糙率,

为验证模型参数设置的准确性,模型共选了 8 个验证点,具体位置见图 1 和表 3。

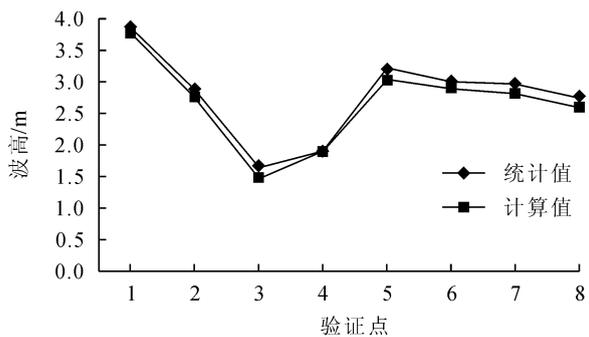
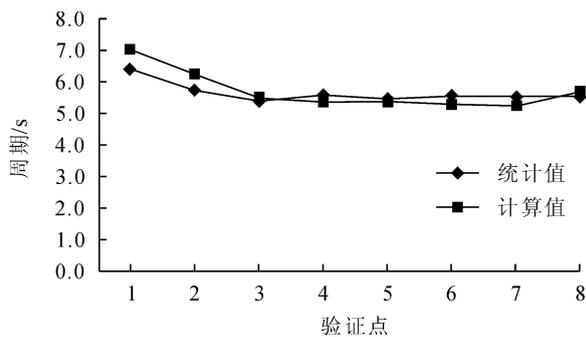
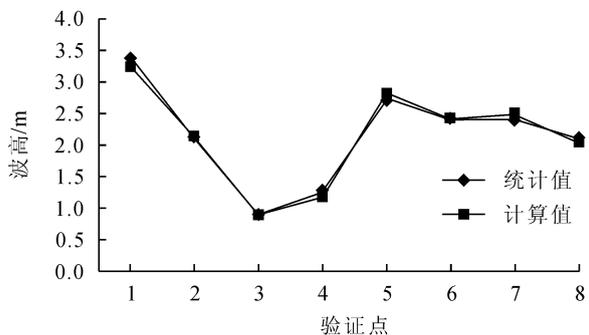
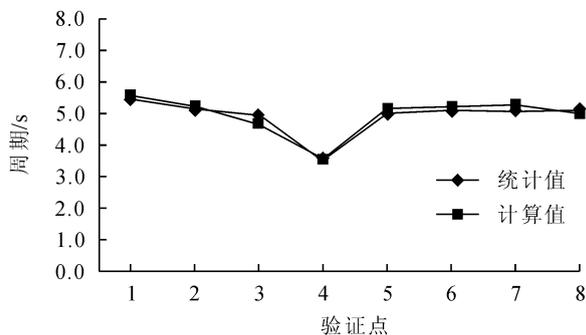
图2 模型内各验证点 N ~ NNE 向有效波高、平均周期统计值与计算值比较图

在极端高水位和设计高水位下,采用模型分别计算重现期 50 年风速下的验证点的波浪要素,包括有效波高、平均周期,得到验证点的计算值。已收集到验证点波高、周期的原始数据,将验证点的原始数据通过数理统计,得到验证点的统计值,包括有效波高、平均周期。模型验证点的计算值和统计值的偏差情况见图 2 ~ 图 3。

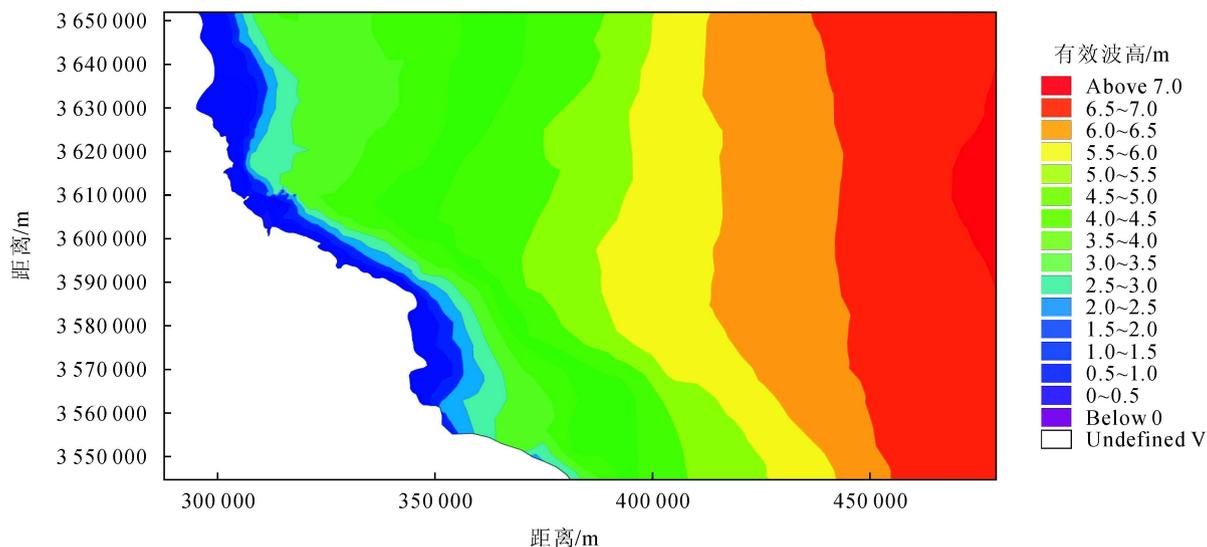
图4 如东海域极端高水位下N~NNE向有效波高分布图

验证的基础上,对极端高水位情况下 N ~ NNE、NE ~ ENE 向的波浪场进行计算,这里选取 N ~ NNE 向有效波高和平均周期的计算结果进行分析,见图 4 ~ 图 5。

波浪数值模型结果表明:如东外海海域极端天气下的有效波高能达到 7.0 m 左右、平均周期达到 8.5 s 以上,近岸海域有效波高和平均周期受地形影响,有效波高只有 1.5 m、平均周期只有 3.0 s 甚至更小,反映出波浪从外海往近海传播,受海底地形、风速风向的影响,波浪发生一定的折减,海域波浪场的分布特征与风速风向、水深地形密切相关。波浪场在平面上的分布以及波浪在传播过程中波向随着水下地形的改变趋势是显著的,越靠近岸线水深变化显著的海域,等波高线越密集,岛屿链对波浪的掩蔽作用明显,在崎岖列岛波浪传播的后方形形成波浪的掩蔽区,波高比同一纬度的要小^[10]。

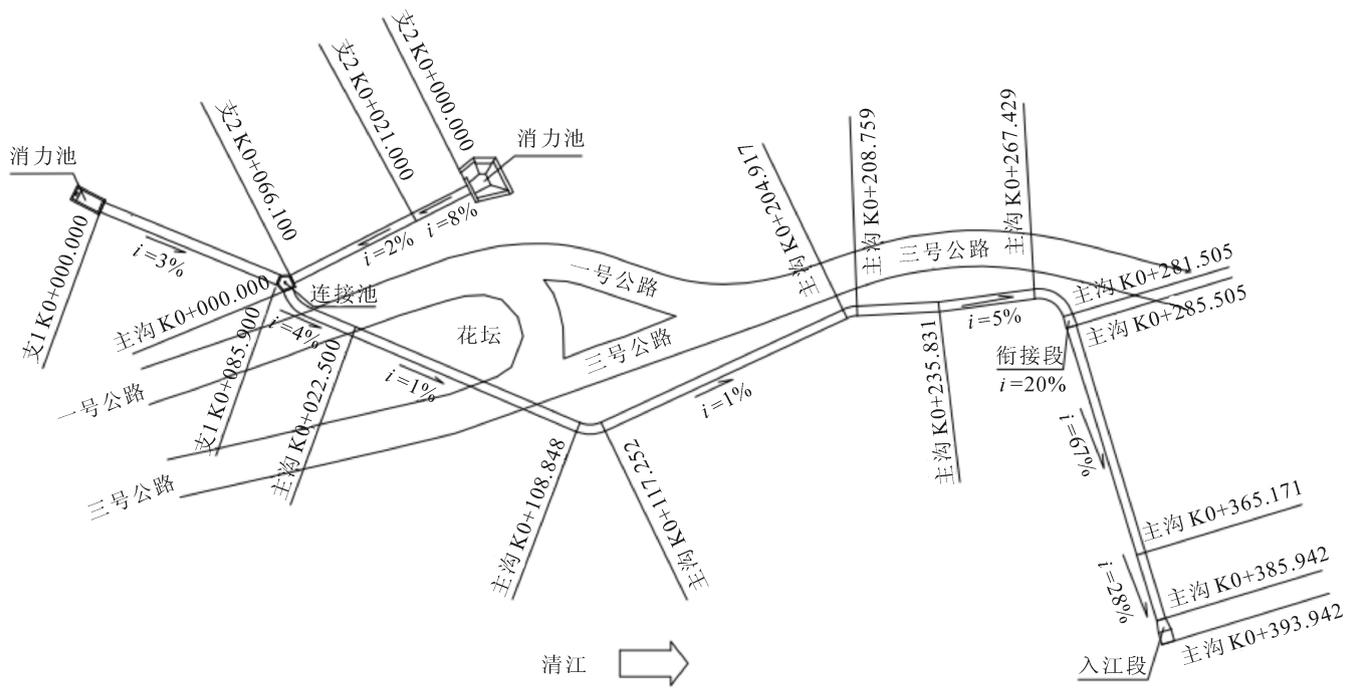
图1 庙王沟排洪沟平面布置示意图

在上、下游侧自然冲沟沟底依次设拦沙坎、消力池,再分别设明渠支沟1、支沟2连接消力池将水流汇至1号公路左侧,汇水处设置连接池,连接池同主沟相连,主沟以盖板涵形式横跨1号公路、3号公路及公路中间花坛,在顺3号公路右侧合适位置将水排入清江。庙王沟排洪沟平面布置图见图1。

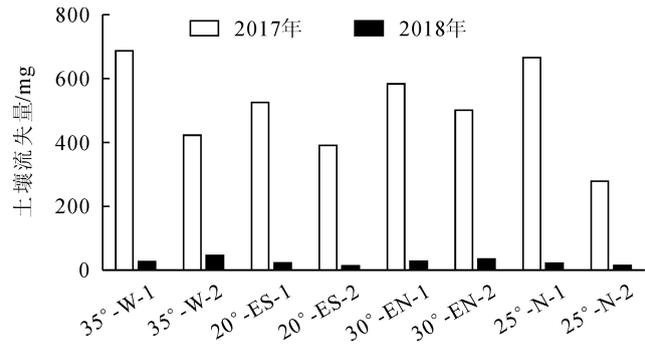
图1 2017、2018两年试验径流小区土壤流失量对比图

表本身扰动幅度大,植被覆盖度较低,导致在中雨、大雨和暴雨降雨量下各种坡度的径流量和土壤流失量均比较大,随着坡面治理时间增加,植被覆盖度达到80%以上时,坡面具有较强的蓄洪保土能力,径流量和土壤流失量较少,这时的水土保持效果较好。

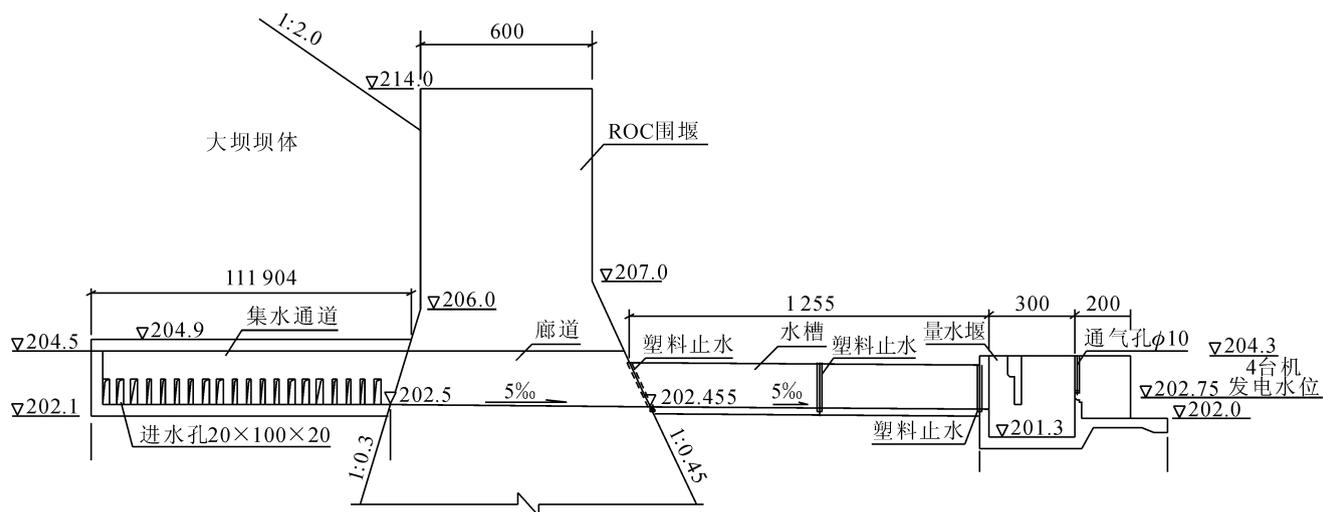
图2 量水堰结构纵剖面图

大坝渗流量变化能直观反映面板破损情况,通过分析大坝总渗流量变化情况,可直接掌握大坝面板运行状态。水布垭面板坝矩形量水堰布置在下游坝脚,利用 RCC 围堰汇集大坝坝体及坝基范围内的渗流水,量水堰监测流量的汇水范围主要包括坝基渗水、面板渗水及面板下游坝体区域雨水。

工程建设期间,水布垭坝后量水堰于 2007 年 8 月 2 日进行首次观测。2009 年 1 月移交给湖北清江水电开发有限责任公司库坝中心,移交时发现量水堰不锈钢堰板不平直,上部呈 S 型弯曲,且与右挡墙脱离约 15 cm 长,无法准确测量大坝总渗流量。2010 年 10 月,库坝中心完成量水堰改造和修复。因量水堰改造前的观测数据无法准确反映实际的大坝总渗流量,因此有效的实测渗流量采用 2010 年 11 月 10 日以后的观测数据。量水堰实测流量中已剔除了较大降雨时段的观测数据。

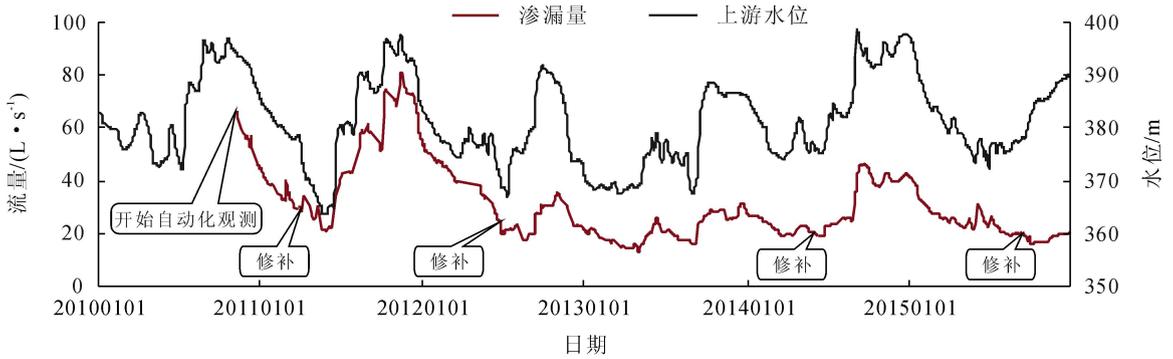
图3 量水堰实测面板坝渗流量过程线图

多年来实测渗流量特征值见表 2,水布垭面板坝与国内其他面板坝实测渗流量对照情况见表 3,渗流量过程线(标注了面板修补时间)见图 3,年度过程线见图 4。

板挤压破损有关。2009 年至 2015 年陆续对面板破损部位进行了修补和防渗处理,渗流量明显减少,2012 年之后渗流量没有明显趋势性变化。

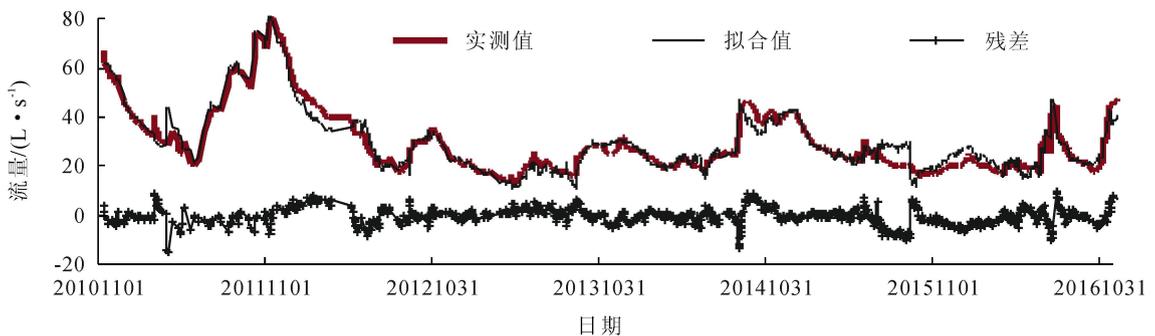
图5 实测渗流量拟合值过程线图

统计样本时段	2010/11/11(改造后)~2016/12/31	
复相关系数	0.95	
标准差/(L·s ⁻¹)	3.2	
项目	值范围/(L·s ⁻¹)	变幅/(L·s ⁻¹)
实测值	13.03~81.17	68.14
拟合值	10.95~83.96	73.01
扣除降雨分量的实测值	13~81.17	68.17
水位分量	32.05~56.2	24.15
温度分量	-5.77~5.9	11.67
时效分量	-10.9~13.74	24.64
降雨分量	-7.82~1.97	9.79
破损及修补分量	-25.68~30.49	56.17
下游水位分量	-1.92~18.02	19.94

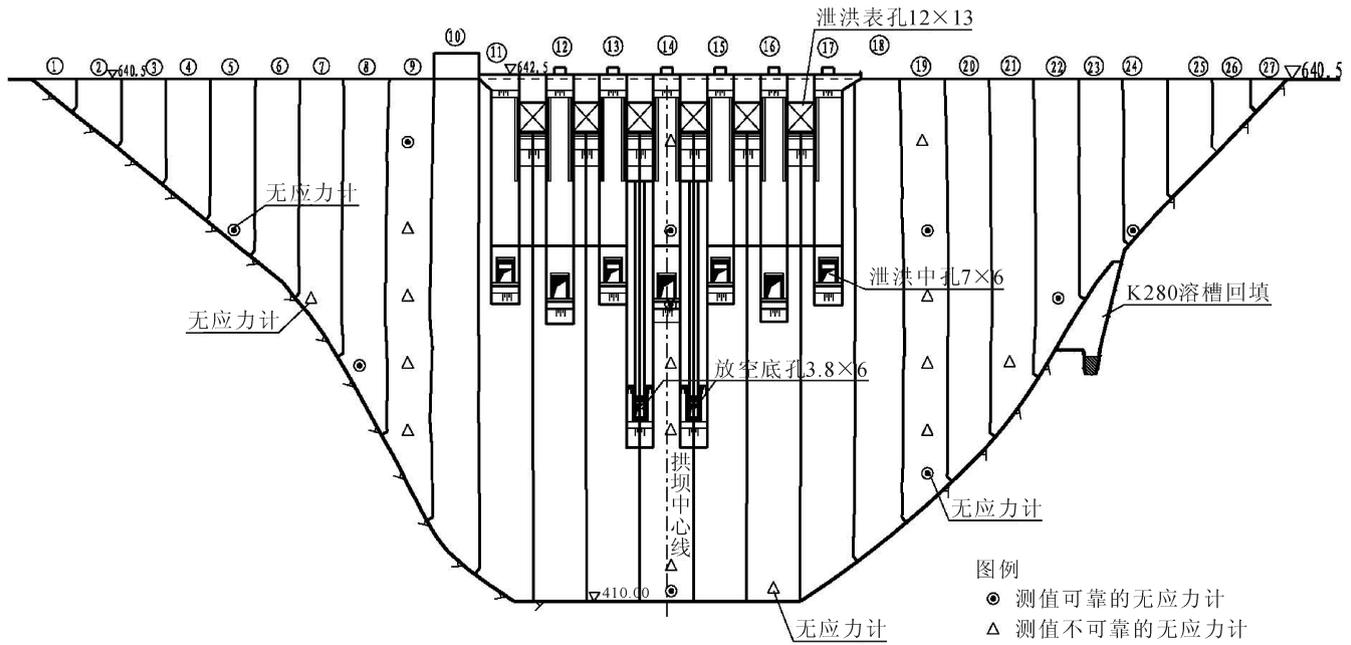
图1 大坝上游展视图

为全面掌握构皮滩大坝的运行安全,根据大坝结构特点和地质情况,布置了变形、渗流、应力应变等主要监测项目。其中,用于混凝土应力应变监测的无应力计主要布置在9号(1/4拱)、19号(3/4拱)、14号(拱冠梁)坝段和两岸拱端的应力较大部位的相应高程。建设时坝体内共埋设了60支无应力计,受多种因素影响,有10支无应力计仪器已经损坏,这些仪器不能反映混凝土自生体积变形规律及用于分析混凝土线膨胀系数。除去上述已损坏的无应力计,目前埋设于坝体内部的未损坏无应力计共有50支。大坝上游展示图及无应力计布置见图1。

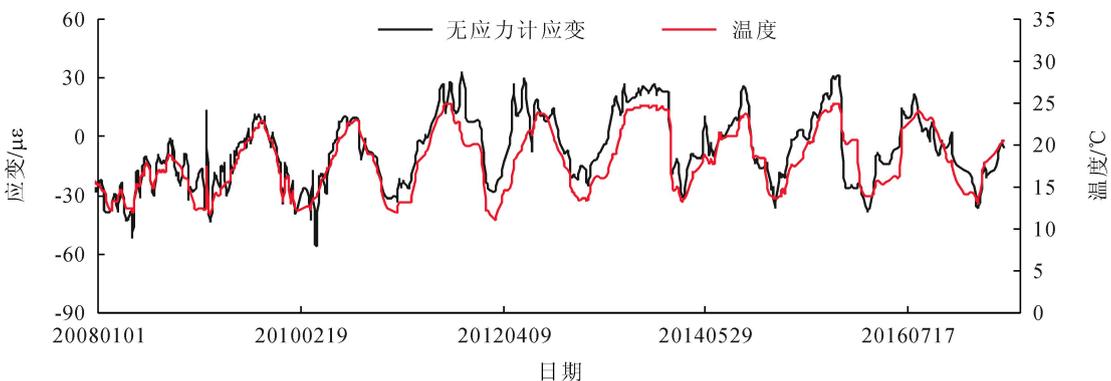
图2 典型的可靠无应力计实测值过程线图

应变与温度和水位之间的相关性程度,再根据上述无应力计可靠性的判断方法,对无应力计实测过程线进行定性分析,剔除测值存在不规律性突跳的异常测点。经判定,存在异常情况的无应力计共有26支,其中与温度相关性较差(相关性为中等程度相关或弱相关)的无应力总数为18支,占有异常无应力计总数的69%;测值不规律突跳,变幅大的无应力计总数为17支,占异常无应力计总数的65%;其中有9支无应力计既存在与温度相关性较差又存在测值不稳定的异常情况。因此,测值可靠的无应力计共有24支,这些测点监测值与温度存在很强的相关性,无异常变化情况。典型的可靠与不可靠的无应力计实测值与温度变化过程线见图2和图3。

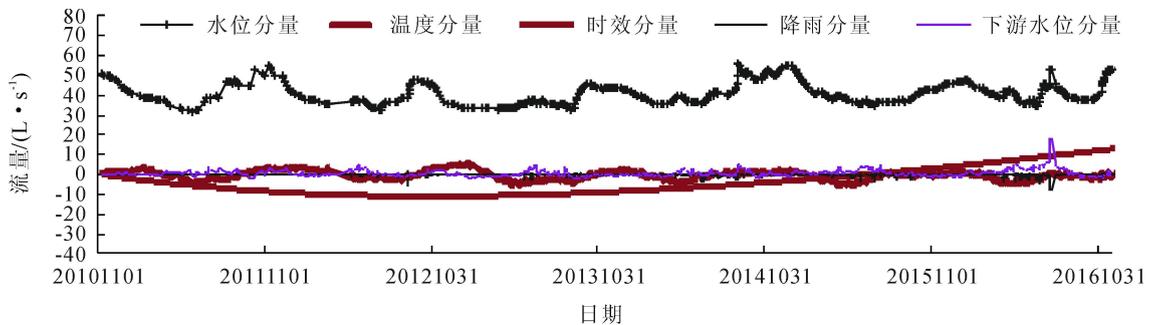
图6 渗漏量主要环境分量及时效分量过程线图

2) 2010 年至 2012 年较大的渗流量主要因面板破损造成, 因面板破损增加的最大渗流量约为 30 L/s; 面板修补之后渗流量明显减小, 因修补减少的最大渗流量约为 25 L/s。

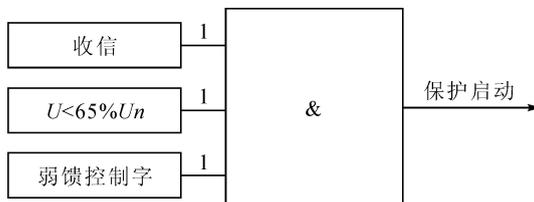
图1 弱馈保护图

线路正常运行时,如果线路两端都是强电源,当发生区内故障时,两侧都会提供足够大的短路电流,两侧保护均能正确动作出口。但是如果线路一侧为弱电源侧或为线路末端无电源,这种情况下发生区内故障,弱电源侧故障电流小,保护启动元件可能不能动作,无法向对侧发信。强电源侧故障电流足够大,启动元件动

作,但收不到弱电源侧的允许信号,故不能动作出口。为了解决这种情况,继电保护厂家研发了弱馈保护。当发生区内故障时,强电源侧保护判为正方向故障则向弱电源侧发信,弱电源侧保护启动元件本身不能动作,但是由于线路故障时,会造成弱电源侧母线电压下降,满足了弱馈保护出口条件,强迫启动元件动作,并发信。这样两侧的保护都可以动作切除故障^[1]。

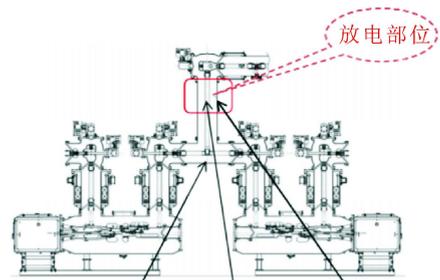
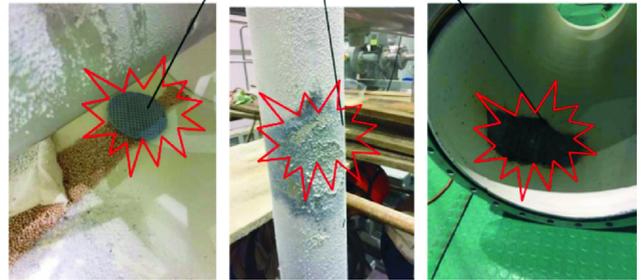
图 3 放电部位照片

拆除 II 母 5217 地刀检查母线内部和 5217 地刀,发现母线垂直段导体放电中心点距端部 460 mm 处有直径约为 100 mm 左右的放电烧蚀痕迹, GIS 壳体内部放电中心点距端部 267 mm 处有约为 200 mm × 300 mm 的放电痕迹、局部有深约 5 mm 的放电烧蚀凹点(见图 3), GIS 导体与 GIS 壳体放电点基本在同一高度。

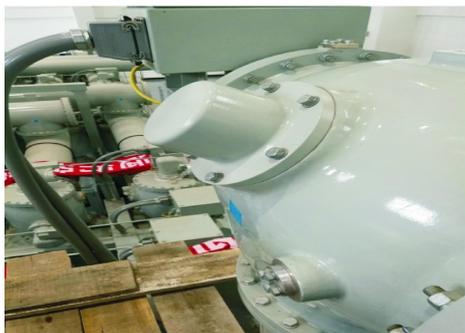
图4 吸附剂安装位置图

该故障处 GIS 吸附剂装置安装位置为 5217 地刀外壳斜下方约 45°角(见图 4)。

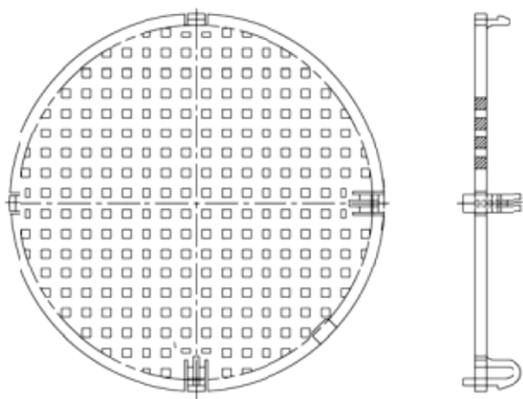
图5 吸附剂卡扣结构图

该吸附剂挡板采用四角卡扣固定结构,卡扣尺寸小于吸附剂外壳,通过卡扣和外壳进行固定(见图5)。

经咨询厂家,该吸附剂盖板采用 PA66 材质注射成型。PA66 材质主要用于抗冲击性及高强度要求的产品上,有较强的强度和刚度。同时具有良好的耐磨性、耐热性、耐油性。成型后进行高温热处理(96℃热处理,6 h 后常温冷却),确保材质不会因温度变化而变形。

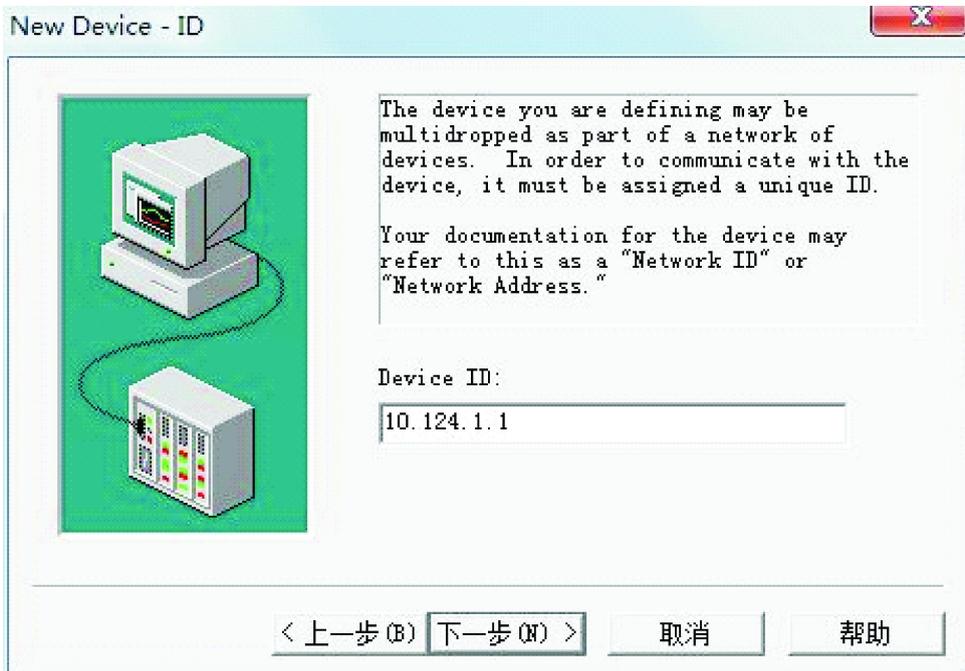
图 4 KEPServerEx 驱动 IP 设置图

在该通道内建立新设备,根据向导程序,输入设备名字为 Dev1,设备类型选择 CPU 模块型号。设备的 ID 号(device ID)要与在 PLC 配置中的 CPU 模块的 IP 地址相同,例如 10.124.*.* ,如图 4 所示,随后的选项保持默认值,这样就确定了要进行通信的具体通道。

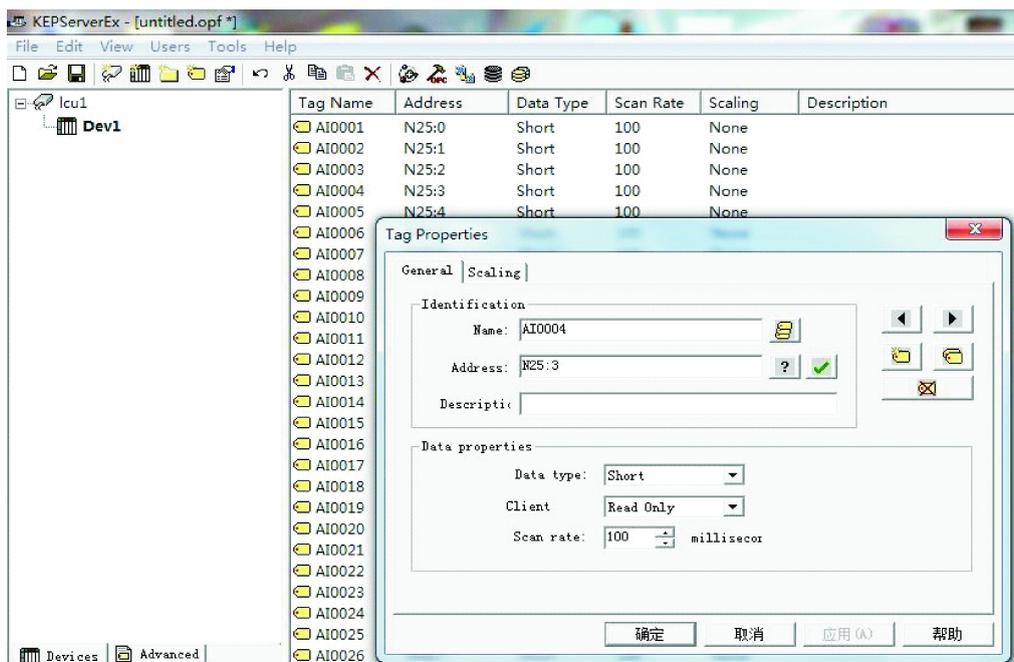
图5 KEPServerEx 增加变量图

最后在设备里添加需要通讯的变量来完成 KEPServerEx 的配置,如图 5 所示。

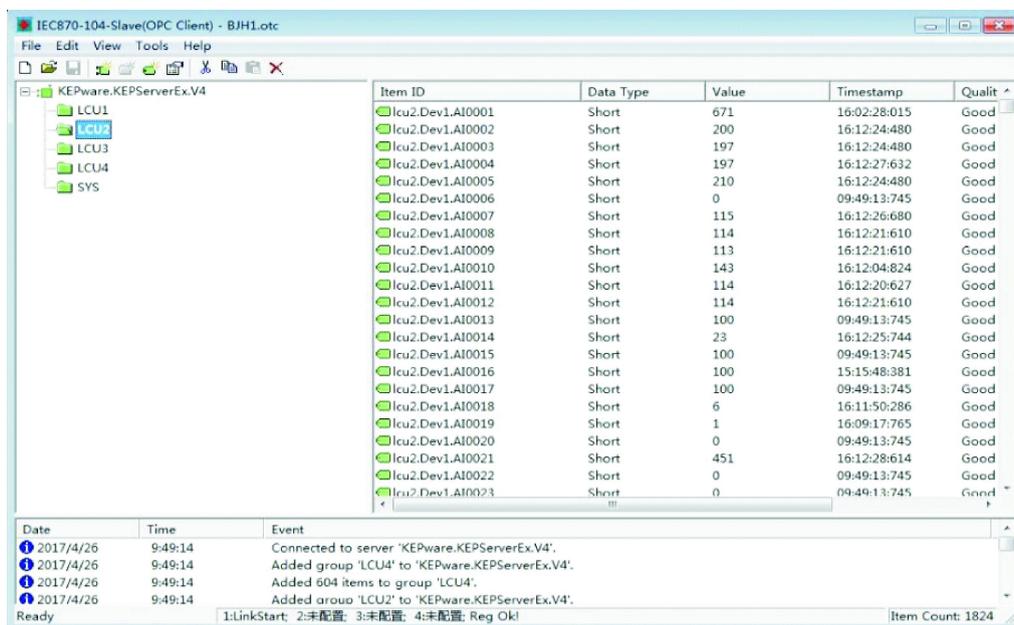
图6 OPC_104Slave 配置图

在运行 OPC_104Slave 后,首先建立一个 OPC 服务器连接,在本地服务器里选择需要加载的 OPC 服务器,例如选 KEPServerEx. V4,完成后建立组 LCU1,在组里批量添加需要上送监控系统的数据,然后配置 OPC_104Slave. csv 和 OPC_104Slave. ini 这两个文件来实现与上位机监控系统进行通讯,如图 6 所示。

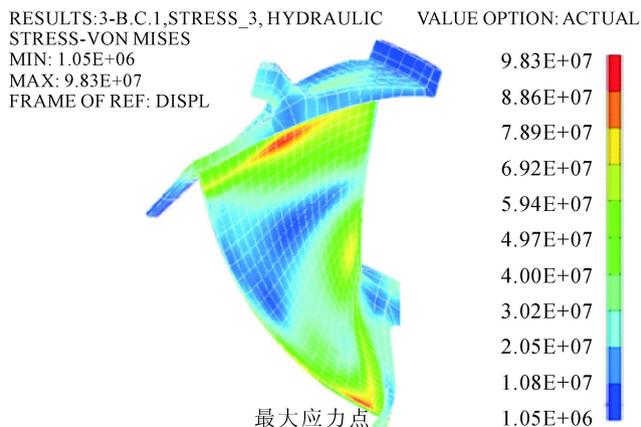
图2 转轮在最大水头下的应力分布图

用 Ansys 软件对叶片强度进行分析,先进行有限元网格划分,采用每个节点具有 3 个自由度的块体单元,共划分 715 单元,1 542 个节点。考虑两种工况进行分析计算:最大水头发最大出力工况和飞逸工况,其中最大水头发最大出力工况包括水压力、离心力和重力 3 种载荷;飞逸工况只有重力和离心力。最大水头发最大出力,转轮应力分布见图 2,飞逸工况下转轮应力分布见图 3。

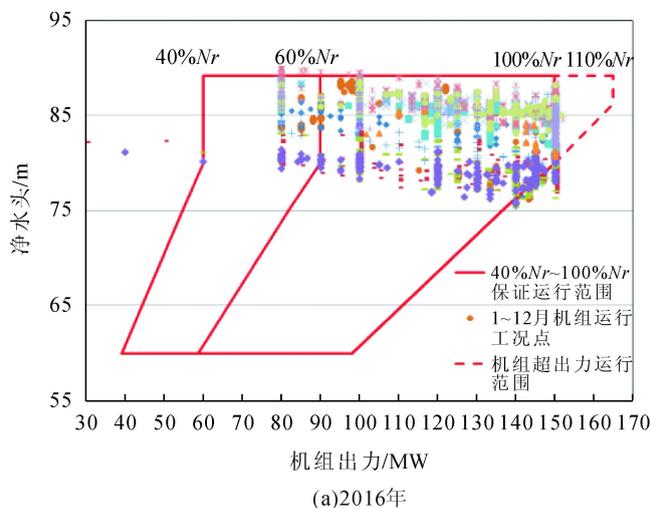
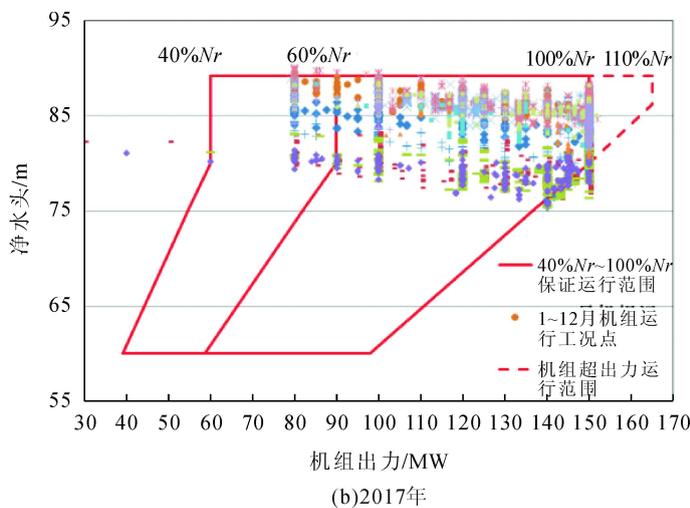
图 4 电站 2016、2017 年机组运行工况点分布图

转轮裂纹与机组运行稳定性有关,而稳定性与机组运行过程中压力脉动有关。根据该电站 2016 年和 2017 年水情信息实时记录表中记录的发电负荷、发电流量及水情系统测值等数据,可以得出机组全年每月每日每时的运行工况点分布图,见图 4。

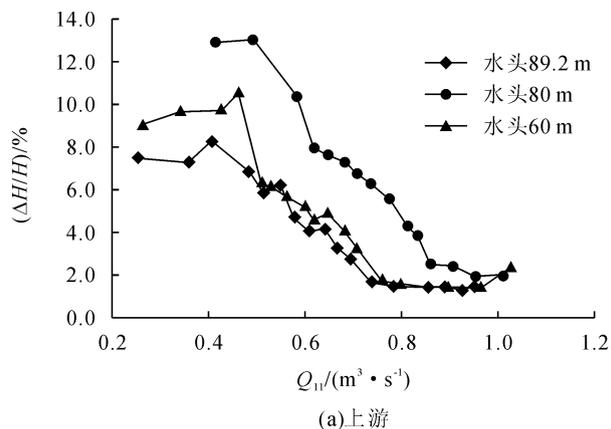
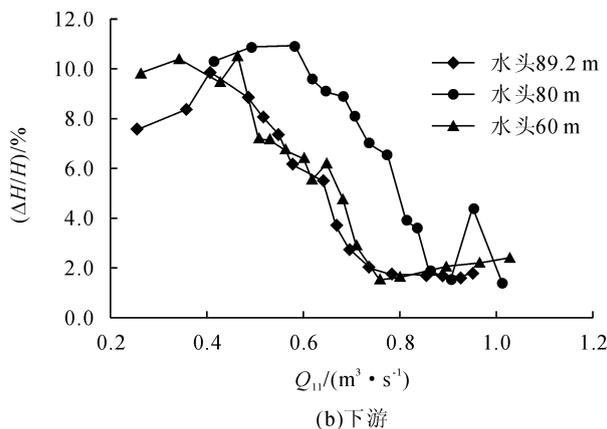
图 5 锥管上、下游压力脉动曲线图

2) 机组在额定出力 60% 以下运行的情况存在,且有一定的运行时间。混流式机组振动区在额定出力的 20% ~ 60% 之间,机组在空载或小负荷运行时,顶盖水平和垂直振动、蜗壳和尾水管压力脉动也升至最大。机组在振动区运行时间较长,这可能是发生疲劳裂纹的重要因素之一。图 5 为该电站尾水管压力脉动随着单位流量变化曲线。

从图5可知:在空载或小负荷时,水轮机尾水管锥管上下游处压力脉动呈现逐渐增大的趋势;在极端最大水头40%~54%负荷区域压力脉动幅值最大值达到9.9%;额定水头40%~45%负荷区域压力脉动幅值最大值达到9%;在极端最小水头40%~66%负荷区域压力脉动幅值最大值为10.99%。由此可得,在空载或低负荷区域运行时,该电站水轮机的稳定性状况最为恶劣,应尽量避免在小负荷运行。

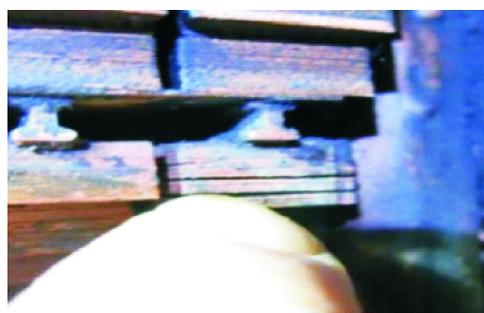
图3 松动的阶梯片图

检查还发现,定子铁心下端阶梯状铁心松动,主要表现为第2、3、4阶梯段超出1阶梯段部位。现场使用了0.10 mm塞尺检查松动深度,发现约75%的阶梯片没有松动的迹象,10%的阶梯片略微松动,15%的阶梯片松动情况较严重。而且发现松动部位的端部粘胶片均存在散开的现象。松动的阶梯片如图3所示。

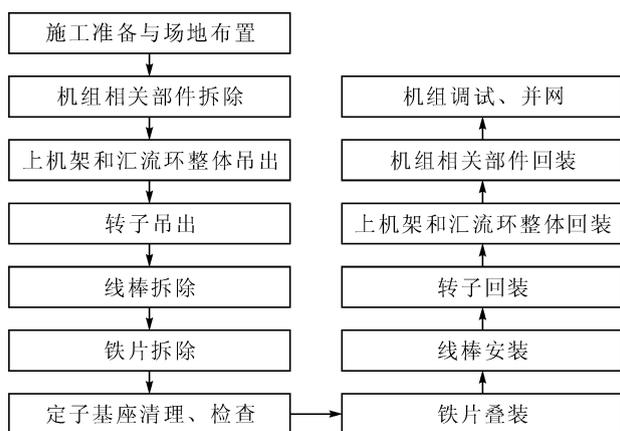
图6 更换定子铁心和线棒关键流程图

为了避免接地故障再次发生,永久消除隐患,决定对机组进行更换铁心和线棒。简单讲就是拆除原有线棒和铁心,并按照制造厂家的最新技术文件重新装焊下压指、叠装定子铁心、安装绕组。永久处理方案关键流程如图6所示。

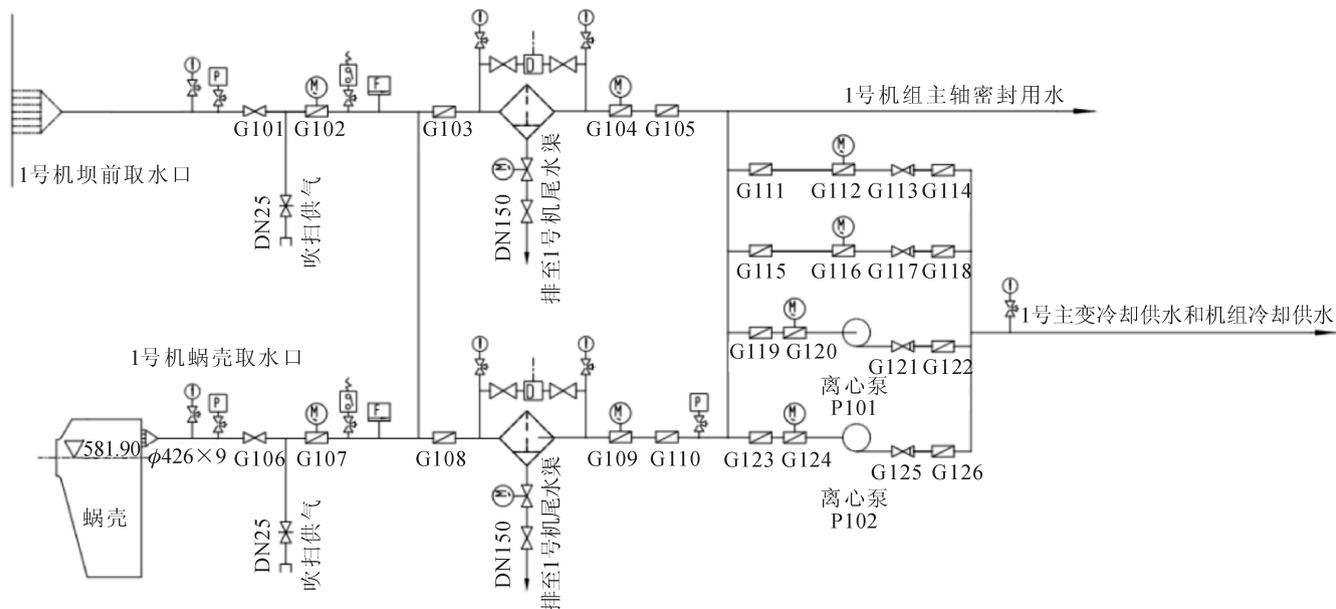
图1 技术供水系统简图

物,造成坝前和蜗壳取水口堵塞及取水钢管内沉淀物淤积,机组技术供水总管供水不足,压力逐步降低,尤其在汛期,常出现滤水器后端压力和流量的下降,导致机组冷却水供应不足,将无法满机组的正常供水量,从而引起机组温度升高。此现象若不及时消除,会造成机组事故跳闸与系统解列,或轴瓦烧损,同时,因满足不了机组主轴密封水水压要求,停机时易发生机组主轴密封水消失,无法及时投入机组主轴密封,造成机组顶盖来水过大,易发生水淹水导轴承等安全事故^[1],严重影响机组安全稳定运行。

停机时,对滤水器进行分解检查,清理滤水器堵塞物后,机组恢复正常运行一段时间后,又出现同样问题。检修期对取水口拦污栅检查,发现坝前和蜗壳取水口严重堵塞,拦污栅栅条部分断裂,需花费大量人力、物力对取水口拦污栅进行重新焊接和清理。

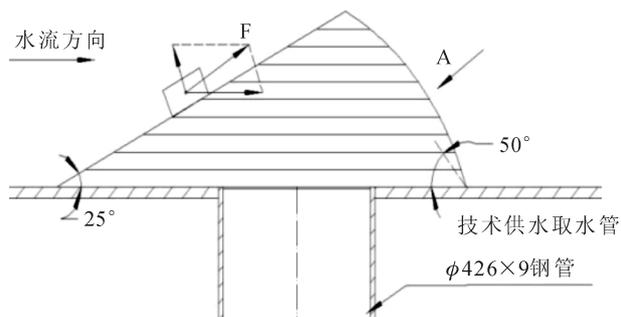
图2 拦污栅安装示意图

半球型拦污栅的作用:当木块、塑料瓶等坚硬漂浮物跟随水流撞击拦污罩时,根据物体受力分析,有些漂浮物会在合力F(见图2)的作用下,沿着拦污栅的倾

斜面而离开取水口,其它的会与拦污栅发生碰撞而远离取水口。

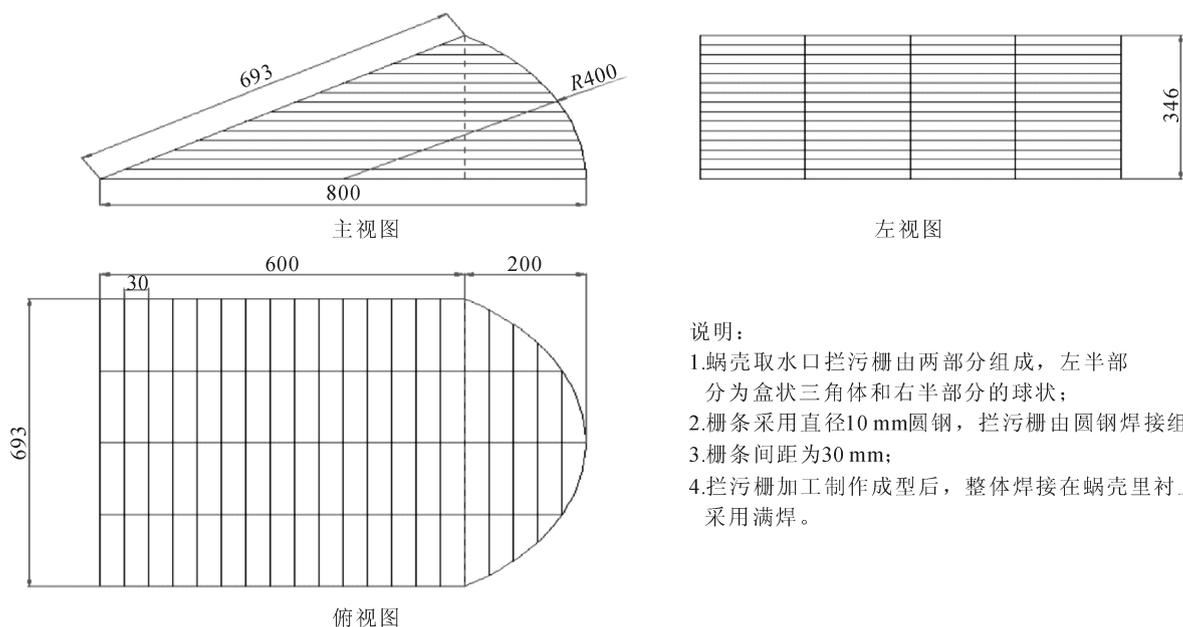
图3 拦污栅加工图(单位:mm)

2)增加了拦污栅栅条的强度,由原来的 $\phi 8$ mm圆钢改为现在的 $\phi 10$ mm圆钢,防止因堵塞而引起拦污栅的变形或断裂,使漂浮物不会轻易进入滤水器,防止滤水器堵塞。
